Arquitectura Industrial

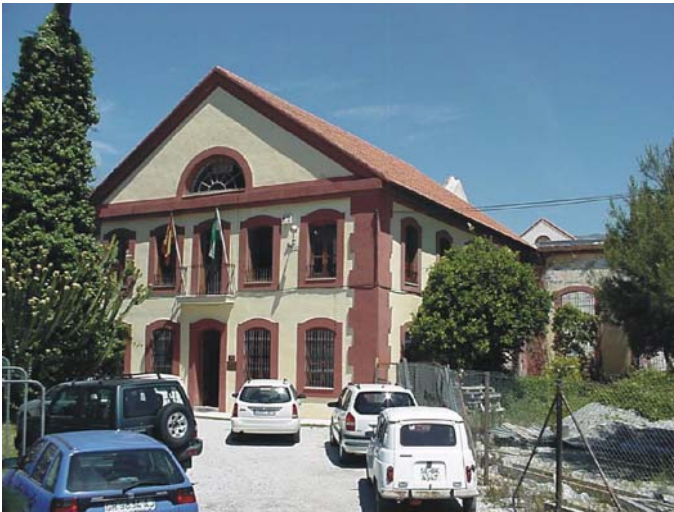
Fotografía

Sus características son las propias de su uso, formado por un conjunto de diferentes naves. En una de ellas cabe destacar su estructura interior a base de arcos de ladrillo.

Como elemento singular y portentoso resalta el andén de carga y descarga en la parte posterior, construido mediante relleno de tierras y muros perimetrales de mampostería concertada de piedra sin lechos, y pletina de refuerzo visible en su cara exterior.

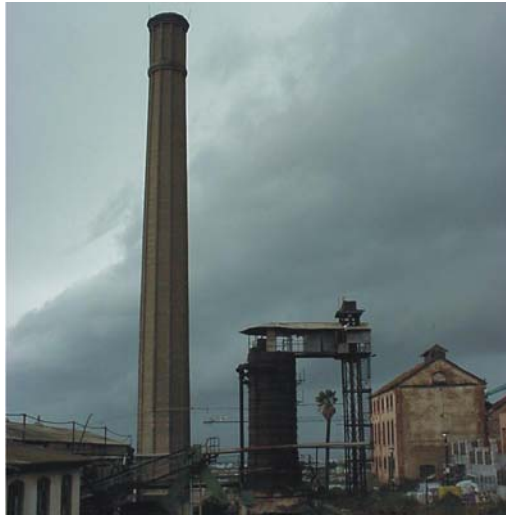
Fotografía

Construcción de ladrillo macizo de planta poligonal. La chimenea es del mismo material, formando verdugadas, es de gran esbeltez, quedando rematada por aros de ladrillo macizo. Es un elemento visual e hito de referencia en la composición urbana.

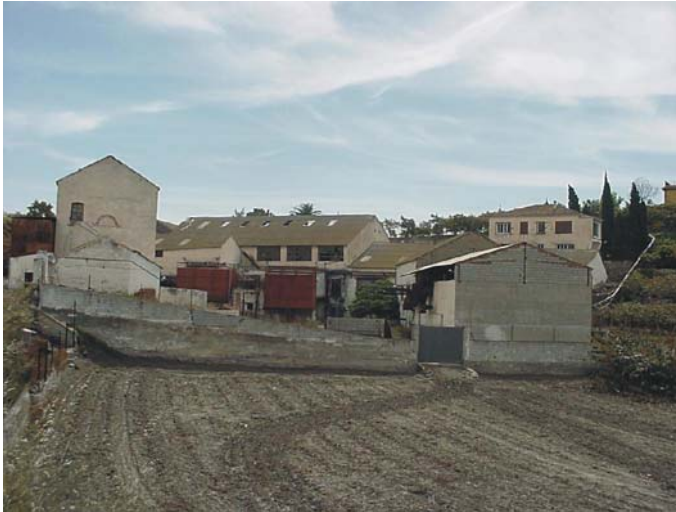
Fotografía

Construido en 1910 por Luis Vinuesa Molina la componen tres hileras de naves que albergan en su centro un espacio abierto de forma triangular. La zona superior de la colina la ocupa la antigua casa señorial y la chimenea de la fábrica aprovechando el desnivel del terreno para la evacuación de humos.

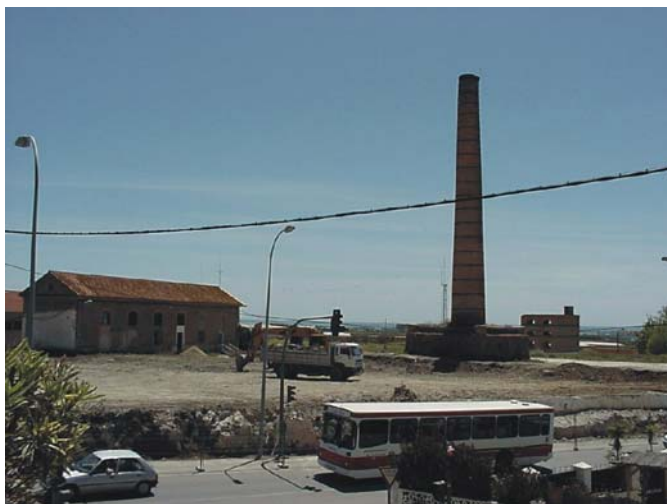
Fotografía

Se trata de una construcción de ladrillo macizo de planta circular montada sobre basamento de forma poligonal, también de ladrillo macizo.

A lo largo de su altura lleva arcos de hierro equidistantes que sirven de refuerzo.

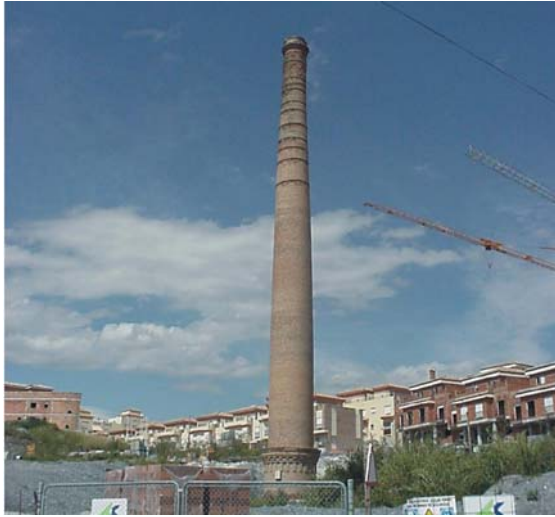
Fotografía

Construcción de ladrillo macizo con adornos de corte mudéjar en la base y aros de hierro en el tercio superior.

Elemento de gran esbeltez y planta circular rematada por una aro de ladrillo.

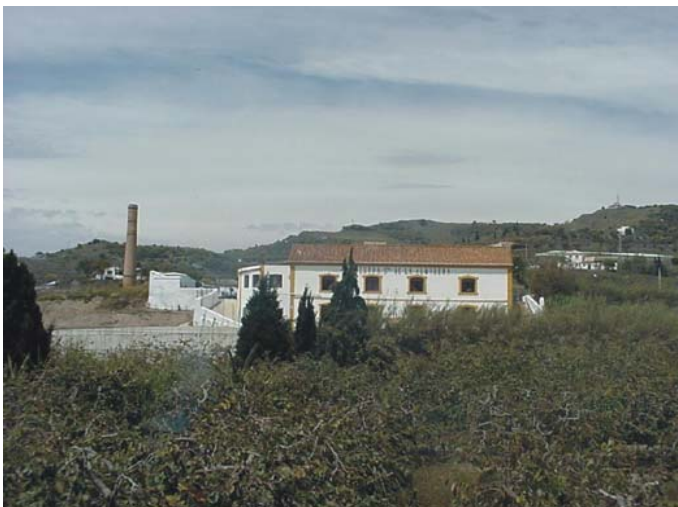
Fotografía

En la actualidad se encuentra rehabilitada y acondicionada como nave o salón de usos varios, habiéndose respetado las características formales de este tipo de construcciones constituidas por naves a dos aguas con presencia de huecos regulares en fachada.

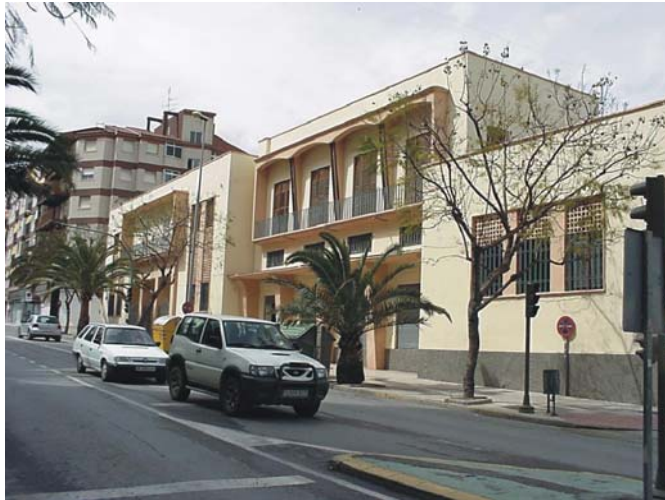
Fotografía

Es una construcción aislada en manzana rodeada por las calles Rambla del Manjón, Avda. de Salobreña y c/ Fco. Palanco. No se incluye toda la construcción existente, la protección afecta al edificio de oficinas, pudiendo el resto ser demolido y ajustarse la nueva construcción a condiciones particulares de uso y expresión formal. La parte protegida se manifiesta formalmente con las pretensiones características de la arquitectura monumental de los años 50.
