Arquitectura Civil-Monumental

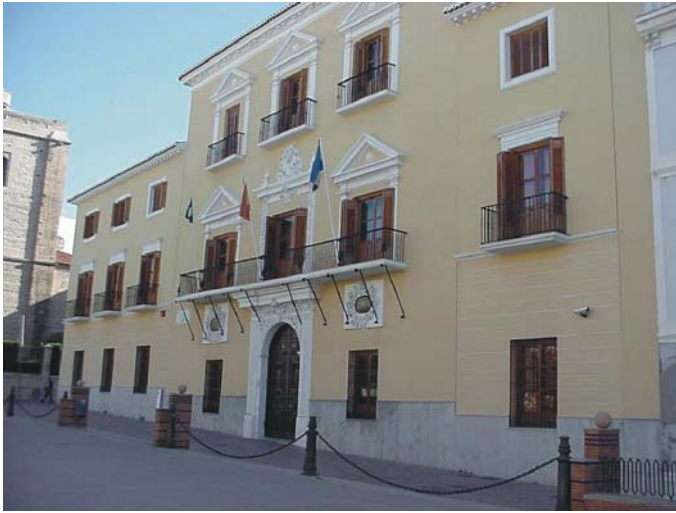
Fotografía

Denominación Elemento	Edificio Ayuntamiento Motril
Tipo de Arquitectura	Civil - Monumental
Situación	Plaza de España, 1 - Motril
Propiedad	Pública - Municipal

Rehabilitado, habiéndose mantenido su cuerpo central, por ser el más antiguo y tener unas características arquitectónicas, tanto exteriores como interiores, merecedoras de conservación. Se ha creado un patio de luces central, antes inexistente, para dar una nueva estructura del edificio que responda coherentemente a las necesidades propias del edificio y a un tipo de arquitectura clásica y funcional.

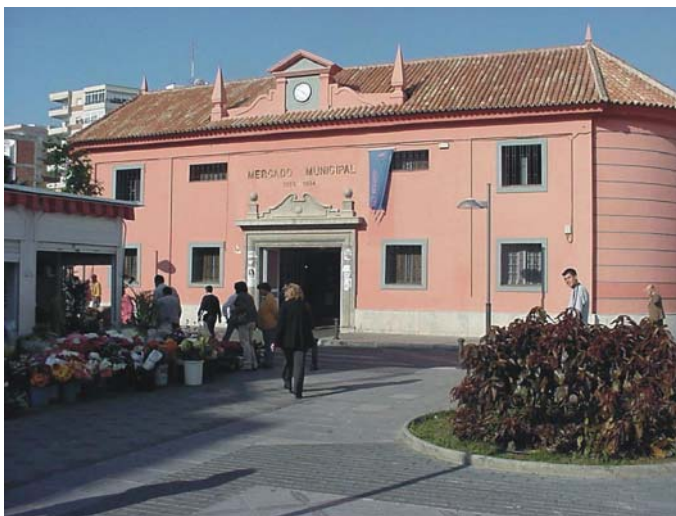
Fotografía

Denominación Elemento	Mercado Municipal de San Agustín
Tipo de Arquitectura	Civil - Monumental
Situación	Plaza de San Agustín - Motril
Propiedad	Pública - Municipal

Edificio de estructura muy clara, sencilla y funcional, se desarrolla en dos plantas, con escalera central que sirve de eje de simetría a los dos cuerpos de patios que separan usos concretos.

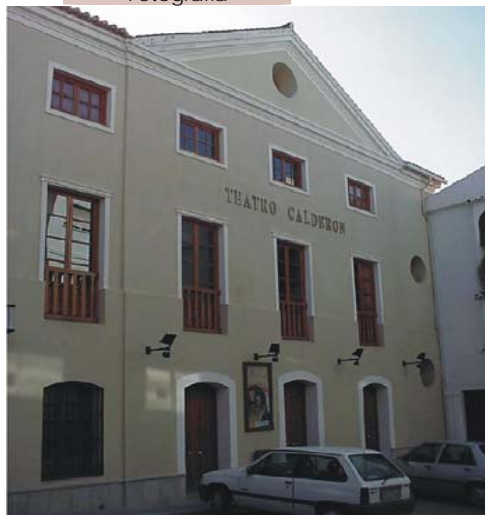
Fotografía

Denominación Elemento	Teatro Calderón de la Barca
Tipo de Arquitectura	Civil – Monumental (Bien de Interés Cultural)
Situación	Plaza de Paulino Bellido – Motril
Propiedad	Pública - Municipal

Responde a esquemas edificatorios habituales a su uso. Interiormente tiene forma de concha, poseyendo elementos decorativos de gran interés en elevado grado de deterioro.

Exteriormente no se denota la estructura interior, ya que la fachada está falta de tratamiento arquitectónico.

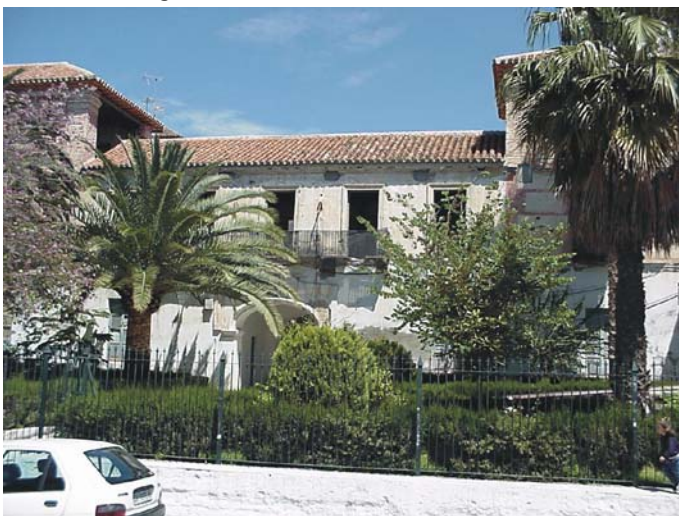
Fotografía

Denominación Elemento	Antigo Hospital de Santa Ana
Tipo de Arquitectura	Civil - Monumental
Situación	C/ Pío XII – Motril
Propiedad	Pública - Municipal

Edificación singular, con cuerpo de una crujía paralela a fachada, siendo el único elemento que se conserva de la antigua edificación (posiblemente con gran patio interior de manzana). La existencia de este cuerpo oculta el antiguo edificio desde la calle.

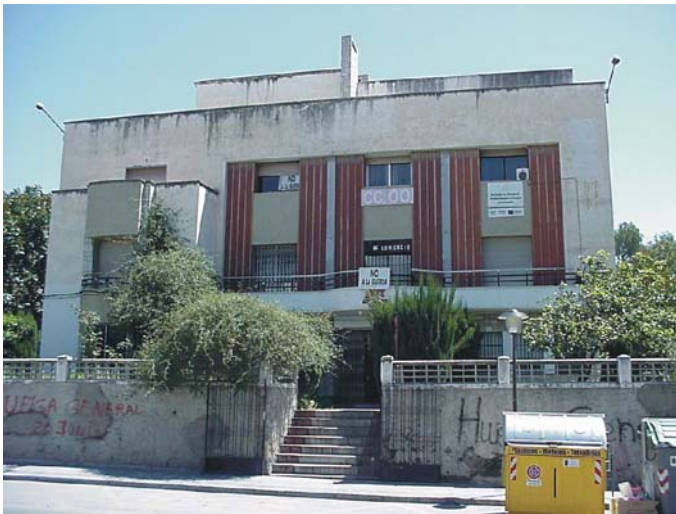
Fotografía

Denominación Elemento	Edificio de Sindicatos
Tipo de Arquitectura	Civil - Monumental
Situación	C/ Isaac Albéniz - Motril
Propiedad	Privada

Edificio de Sindicatos, situado en la Rambla de Capuchinos alberga las instalaciones sindicales, y por su composición, proporción, expresión formal y situación en el espacio lo hacen merecedor de ser protegido y conservado.

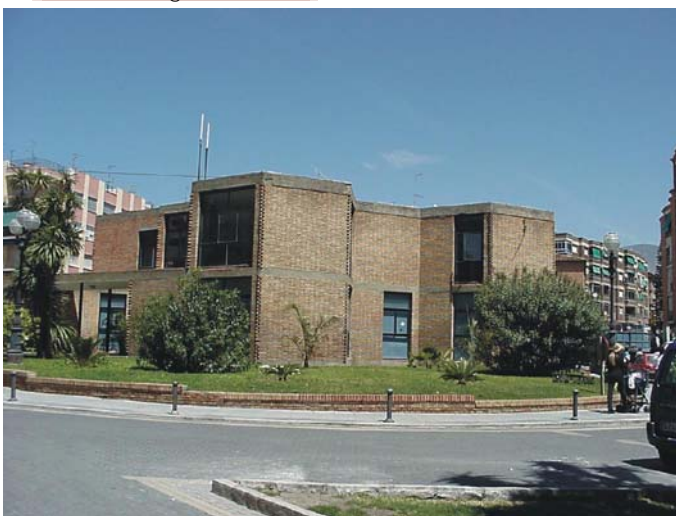
Fotografía

Denominación Elemento	Biblioteca de Rambla de Capuchinos
Tipo de Arquitectura	Civil – Monumental
Situación	Rambla de Capuchinos – Motril
Propiedad	Pública – Municipal

construcción de los años sesenta, respondiendo a esquemas expresivos y formales del racionalismo, aunque con retraso. La composición en planta, juegos de luz, combinaciones de materiales de gran funcionalidad, hierro, ladrillo y la situación espacial, hacen de este edificio un elemento singular en el espacio en el que se ubica.

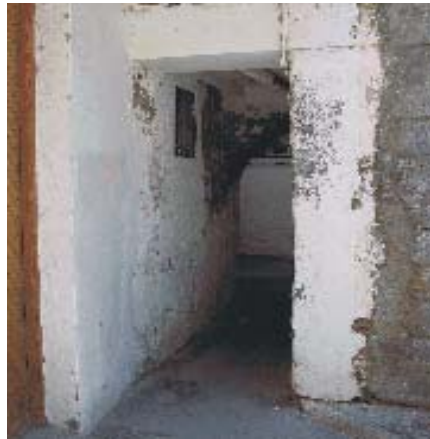
Fotografía

Denominación Elemento	Pasaje-Bóveda de la calle Horno Nuevo
Tipo de Arquitectura	Civil - Monumental
Situación	Calle Horno Nuevo.
Propiedad

Pasaje de conexión peatonal entre las calles Horno Nuevo y Señor de Junes.
Se cataloga por su singularidad constructiva mediante bóveda apoyada en las construcciones residenciales laterales.
Cronología: Finales del siglo XIX

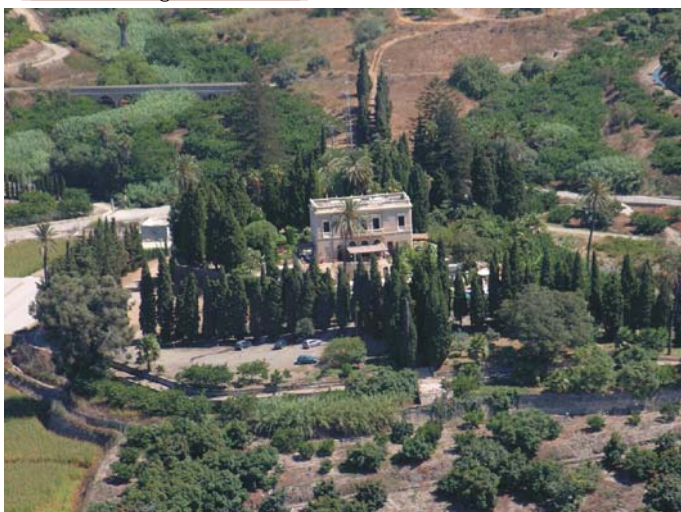
Fotografía

Cortijo Santa Eulalia (Los Bates)

Edificación aislada dentro de un conjunto ajardinado muy armónico y cuidado de corte romancista.

Está formada por un cuerpo principal de una cruzja de buenas proporciones y en dos plantas, quedando elevado sobre el nivel del suelo por dos escaleras laterales, el frente de fachada está adornado por una gran balaustrada.

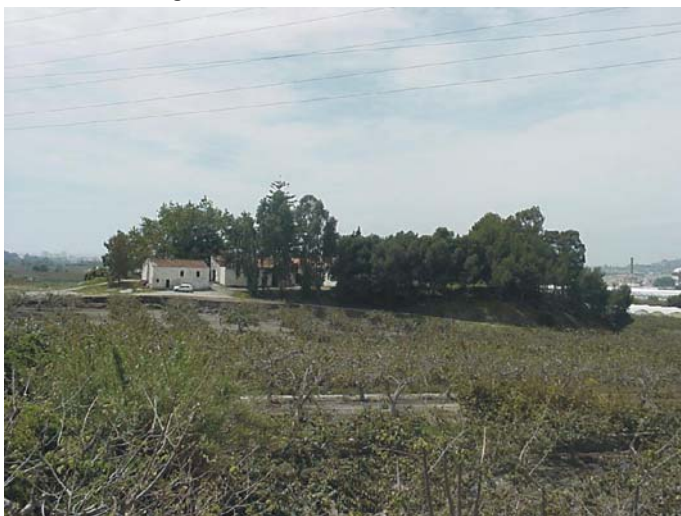
Fotografía

Cortijo Las Jareas

Complejo rural de gran valor estético y formal tanto por la singularidad de sus construcciones en tipología de naves a dos aguas característica de las Cortijadas de antaño, así como por las arboledas de gran antigüedad que conserva.

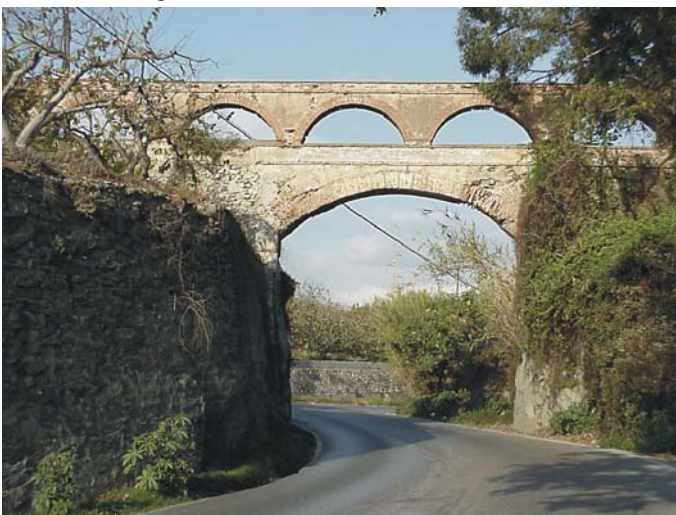
Fotografía

Denominación Elemento	Acueducto del Candelón
Tipo de Arquitectura	Civil - Monumental
Situación	Pago del Candelón.
Propiedad	Pública Municipal

Construido en 1848 sobre otro más antiguo, probablemente del siglo XVI, para regar desde la acequia principal las tierras más elevadas al Sur de la actual carretera. Para salvar el desnivel se proyectó un arco de 24 pies de luz sobre un machón de ladrillo en la parte Sur de tres ladrillos de espesor con un canal en la parte superior para el paso del agua.

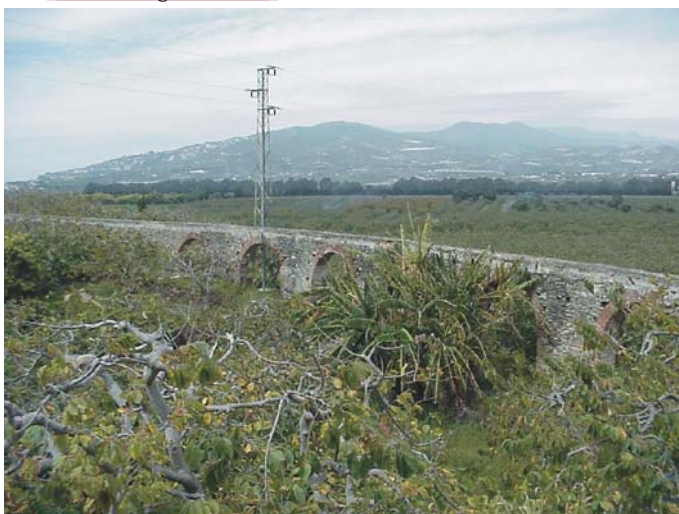
Fotografía

Acueducto de Pataura

Construido probablemente en el siglo XVII, desconocemos exactamente para que fin, aunque pudiera ser, abastecen de agua al ingenio de Pataura. Es una construcción de ladrillo y mampostería con arquería de medio punto de un solo cuerpo.

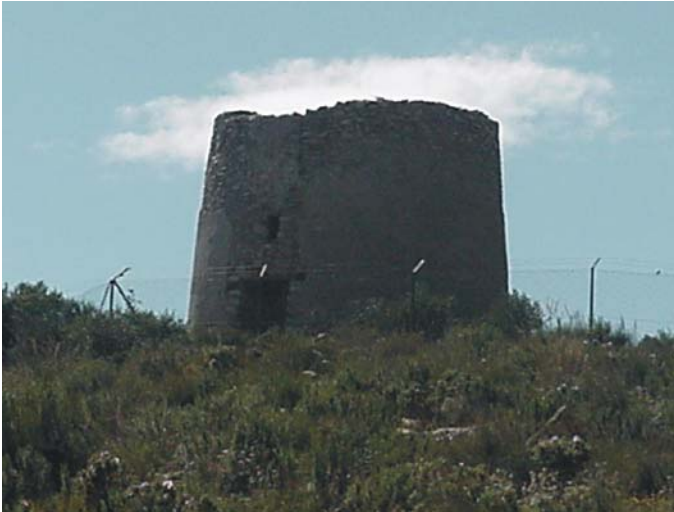
Fotografía

Denominación Elemento	Molino Fuente del Moral
-----------------------	-------------------------

Se trata de una antigua construcción que responde a la tipología de los antiguos molinos definido por muro perimetral circular de mampostería sobre el que seguramente se apoyaría cubierta de teja hoy desaparecida.

Se admiten obras de rehabilitación que respeten el muro que se ha conservado hasta nuestros días pudiendo completarse con elementos de cubierta y con obras de rehabilitación internas.

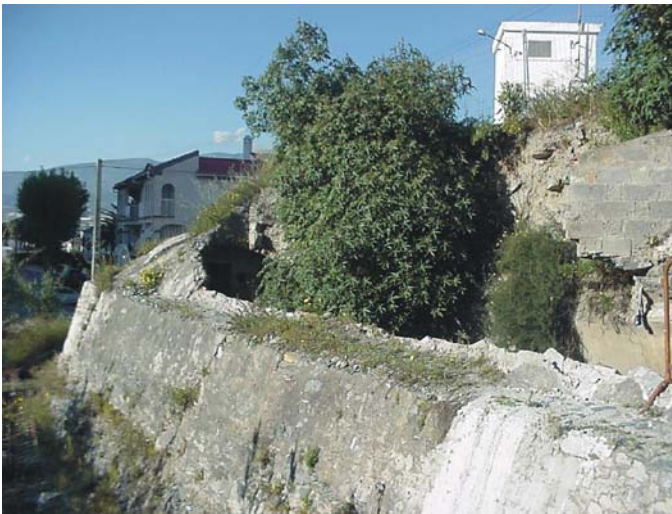
Fotografía

Denominación Elemento	Aljibe en C/ Brisa de Torrenueva
Tipo de Arquitectura	Civil - Monumental
Situación	Noroeste de Torrenueva
Propiedad	Pública Municipal

Antiguo Aljibe del anejo de Torrenueva cuyo origen se desconoce, representando un elemento singular dentro del Anejo por formar parte del pasado histórico e integrante de su arqueología histórica.

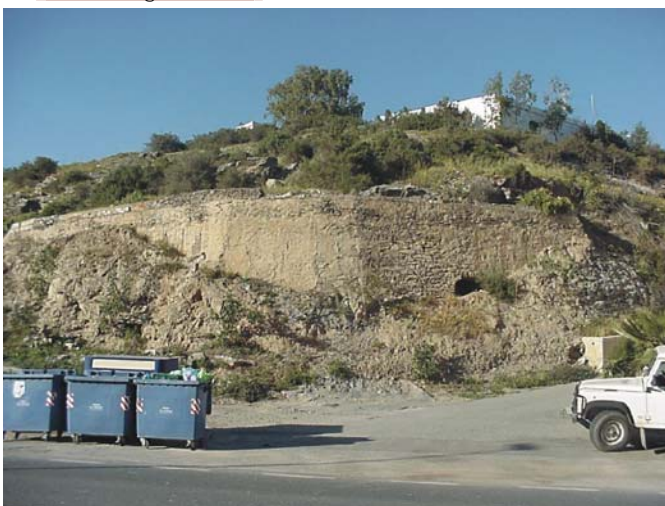
Fotografía

Denominación Elemento	Muro de Antigua Acequia de Torrenueva
Tipo de Arquitectura	Civil - Monumental
Situación	C/ Hoyo de Paterna
Propiedad	Pública- Municipal

Restos de la antigua acequia que abastecía al anejo de Torrenueva cuyo origen se desconoce, representando un elemento singular dentro del Anejo por formar parte del pasado histórico e integrante de su arqueología hidráulica.
