Arquitectura Militar

Reducto fortificado de Calahonda conocido como Cueva de Bigotes o Fuerte de Tarfalcases

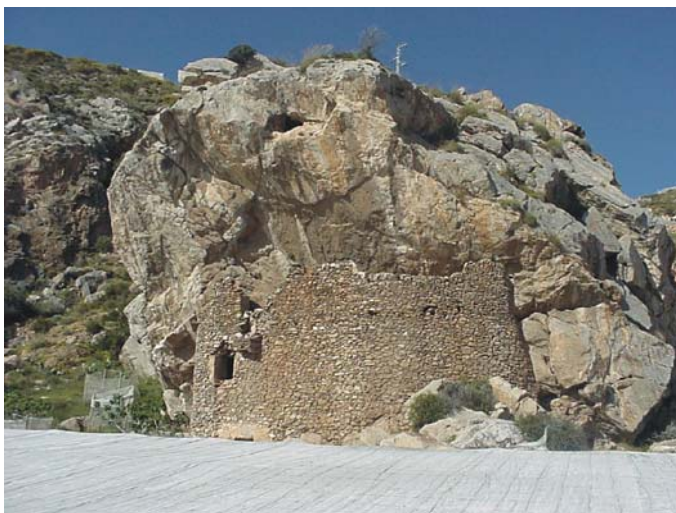
Fotografía

No es un torre propiamente dicha, aunque se la considera como tal incluyéndola en el grupo de torres-refugio. Para su construcción se aprovechó la concavidad existente en el farallón, cubriéndola con una pared convexa de mampostería tomada con mortero pobre de cal adaptada a la roca que le sirve de pared y de cubierta. Dicho muro de fachada no es continuo, presentando espacios para la defensa a modo de troneras o almenas, así como dos huecos a distinta altura que corresponderían a distintas entradas.

Probablemente sea la construcción defensiva mas antigua del término.

Se protege de cualquier intervención salvo aquellas encaminadas a su puesta en valor y al mantenimiento de sus condiciones de estabilidad, salubridad y ornato.

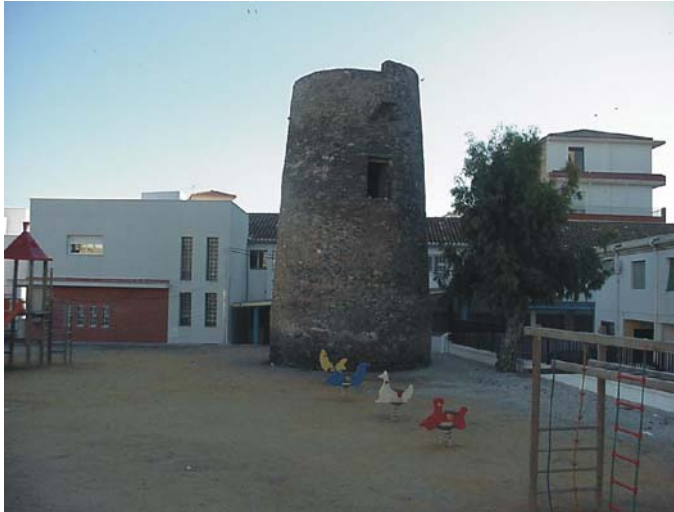
Fotografía

Se encuentra situada en el interior de la población de Torrenueva, en un parque junto a la carretera de la costa. Es una torre atalaya construida a principios del siglo XVI. Tiene forma ligeramente troncocónica y planta circular, de 5'80 metros de diámetro. Los dos primeros metros de altura son cilíndricos, comenzando a partir de aquí un ligero talud.

Está construida con mampostería de piedras medianas y pequeñas sin formar hiladas.

Su estado de conservación es bueno.

Se protege de cualquier intervención salvo aquellas encaminadas a su puesta en valor y al mantenimiento de sus condiciones de estabilidad, salubridad y ornato.

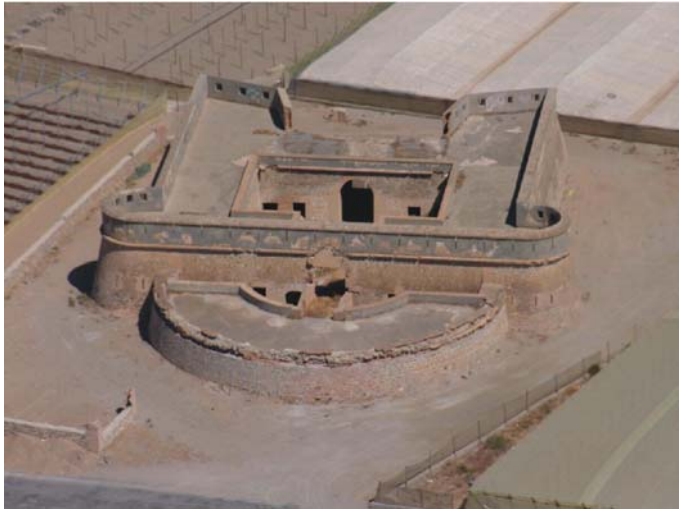
Fotografía

Corresponde a un típico fuerte de los levantados para la defensa de la costa del Reino de Granada en la segunda mitad del siglo XVIII.

Consta de un recinto rectangular con fachada principal en herradura, orientada al N, torres semicirculares en los ángulos NE y NO, disponiendo en el S de una gran batería semicircular para la artillería, de menor altura que el resto del edificio. Todo está construido con muros ataluzados de mampostería con llagueados de mortero de cal. Su interior dispone de un gran patio central, alrededor del cual se distribuyen las habitaciones. Su estado de conservación no es del todo malo.

Las obras de restauración del edificio no llegaron a terminarse.

Podrán llevarse a cabo actuaciones de conservación, restauración y reformas encaminadas a la puesta en valor del conjunto.

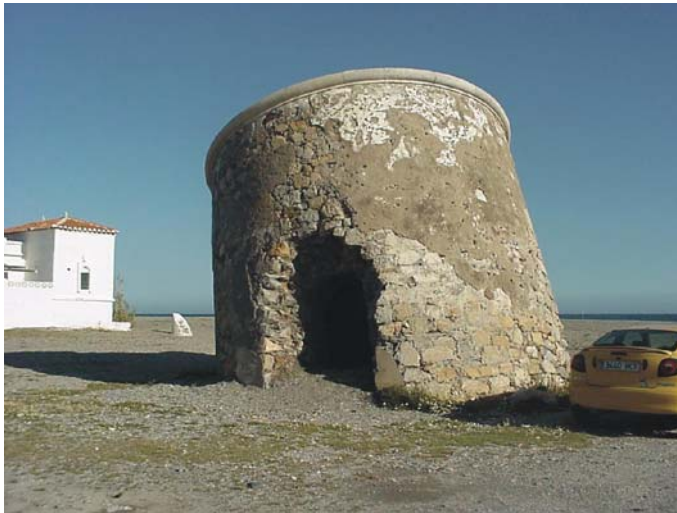
Fotografía

Es una torre atalaya costera, construida probablemente a finales del XVI. Es de figura tronco cónica y planta circular, de 7,85 metros de diámetro aproximado en la base. Se encuentra hundida en la arena de la playa y volcada hacia el E. Todo el exterior está construido con mampostería muy bien ejecutada, formando hiladas regulares, cubierta por enfoscado de mortero de cal, del que se conservan restos al NE y NO.

La estancia se cubre con una extraordinaria bóveda de sillería, de bello despiece.

Su estado de conservación no es malo, a pesar de estar volcada y hundida. Habría que intentar desenterrarla y enderezarla. La portada se encuentra desmontada y con los sillares esparcidos por el suelo.

Se protege de cualquier intervención salvo aquellas encaminadas a su puesta en valor y al mantenimiento de sus condiciones de estabilidad, salubridad y ornato.
